Es war einmal...

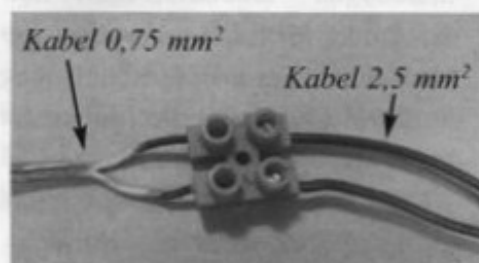
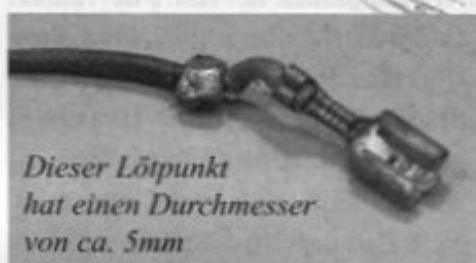
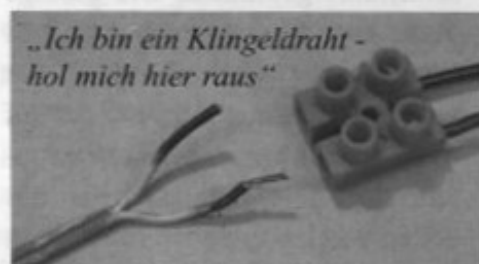
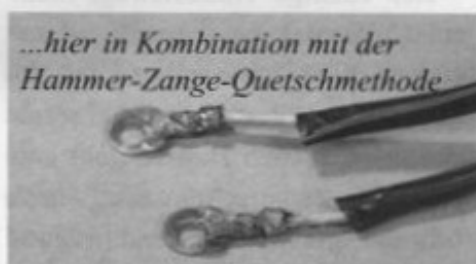
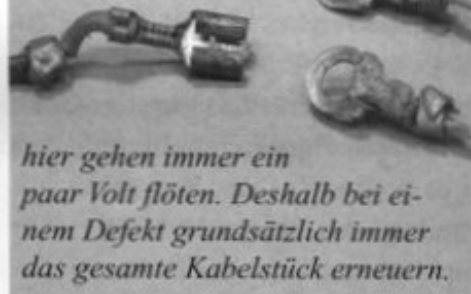
Der meiste Strom geht an den Unterbrechungen der Kabel verloren. Ob Lüsterklemme, Kabelschuh oder verdrehte Adern,

hier gehen immer ein paar Volt flöten. Deshalb bei einem Defekt grundsätzlich immer das gesamte Kabelstück erneuern.

Die dicken Schutzschläuche, die die elektrischen Leitungen unter der Hutablage ummantelten, waren mir schon immer ein Dorn im Auge. Bei einer Routinekontrolle stellten wir dann fest, dass zu den Rücklichtern statt der gewünschten 6 Volt lediglich 3,8 bis 4,3 Volt ankamen. Also gingen wir der Sache auf die Spur.

chen Metern Isolierband das Kabelgemurkse unseres Spezialisten zu Tage. In Ermangelung von KFZ-Kabel mit dem richtigen Querschnitt (2,5 mm²) mußte hier ein Stück zweiadriger Klingeldraht (0,75 mm²) herhalten. Der war allerdings auf 1 Meter Länge zweimal geflickt. Natürlich wäre es Verschwendung gewesen, gebrauchte Kabelschuhe einfach wegzuschmeißen. Man kann die verbliebenen 1 cm Kabel ja noch mit einem anderen Draht verlöten. Mit der Löt Kunst unseres „Restaurierers“ ist es allerdings auch nicht weit her. Da keine Quetschzange vorhanden war, wurden die Quetschfahnen der Kabelösen einfach mit Zange und Hammer gefaltet und dann mit einem hübschen fetten Löt punkt verziert.

Nach einem Nachmittag Arbeit fließen nun wieder 6 Volt bis zu den Rückleuchten.
