Steter Tropfen

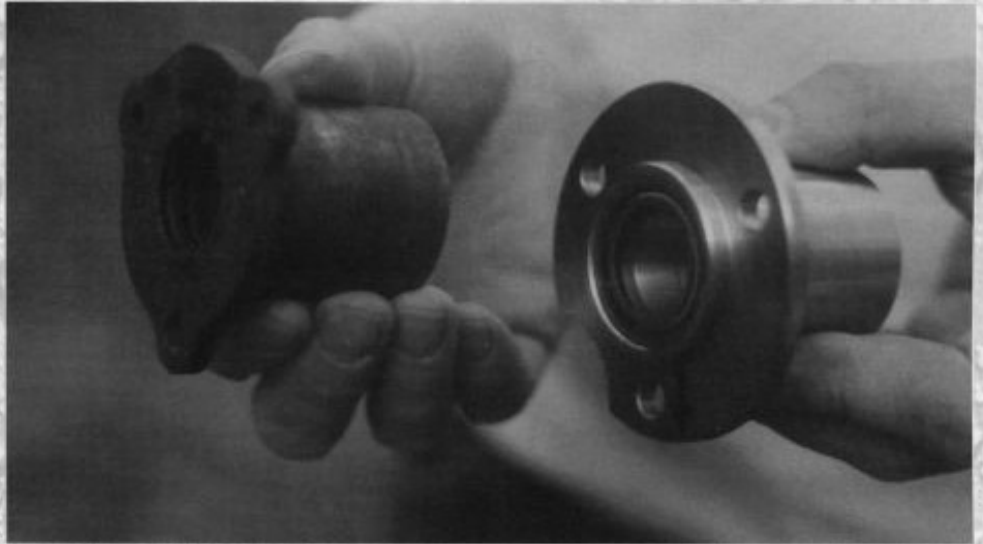
Zweiter Schwachpunkt in der Kupplungsglocke ist der Ausgang der Getriebehauptwelle. Auch hier sitzt in einer Hülse ein sogenanntes Ölrücklaufgewinde. Normalerweise funktioniert die Sache auch ganz gut, aber sollte einmal das Pilotlager in der Schwungscheibe zerdeppert sein, kann es passieren, dass durch eine Unwucht der Kupplungscheibe die Hauptwelle seitlich versetzt und so das Ölrücklaufgewinde in der Hülse beschädigt. Der nun so vergrößerte Durchmesser lässt das Getriebeöl nach draußen fließen.

Oben: Links das alte Teil mit Rücklaufgewinde, rechts das neue Teil mit Simmerring

Aber wenigstens zu dem Problem mit der Getriebehauptwelle haben sich findige Köpfe etwas einfalen lassen. Das serienmässige Ölrücklaufgewinde am Ausgang der Getriebehauptwelle wird gegen ein Drehteil mit integriertem Simmerring getauscht. Der Simmerring kann also jederzeit gegen einen neuen getauscht werden.

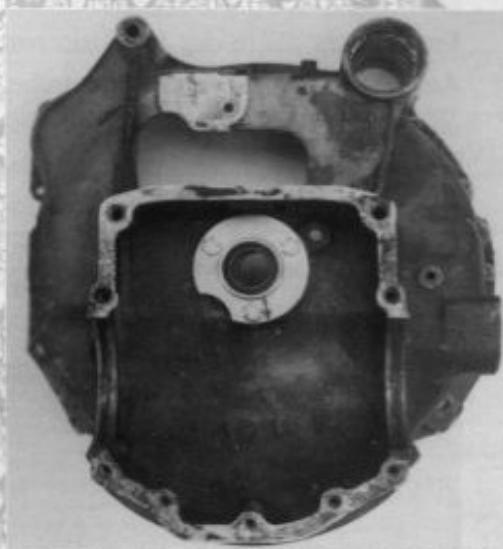
Mitte: In dieser Position muss das neue Teil eingebaut werden. Die Aussparung muss nach links unten zeigen.

Nachdem man nun das Getriebe samt Glocke vom Motor getrennt hat und auf der Werkbank abgesetzt hat, trennt man das Getriebe von der Glocke, aber Vorsicht, im Getriebe steht ungefähr noch ein viertel Liter Öl. Nach dem Lösen der drei M7er Schrauben entfernt man das alte Teil und setzt mit etwas Curil oder Hylo-mar das neue Teil ein. Dabei ist darauf zu achten, dass die Aussparung nach unten zeigt, da sonst das Differential an dem Teil schleifen kann. Bevor nun Getriebe und Glocke wieder zu-

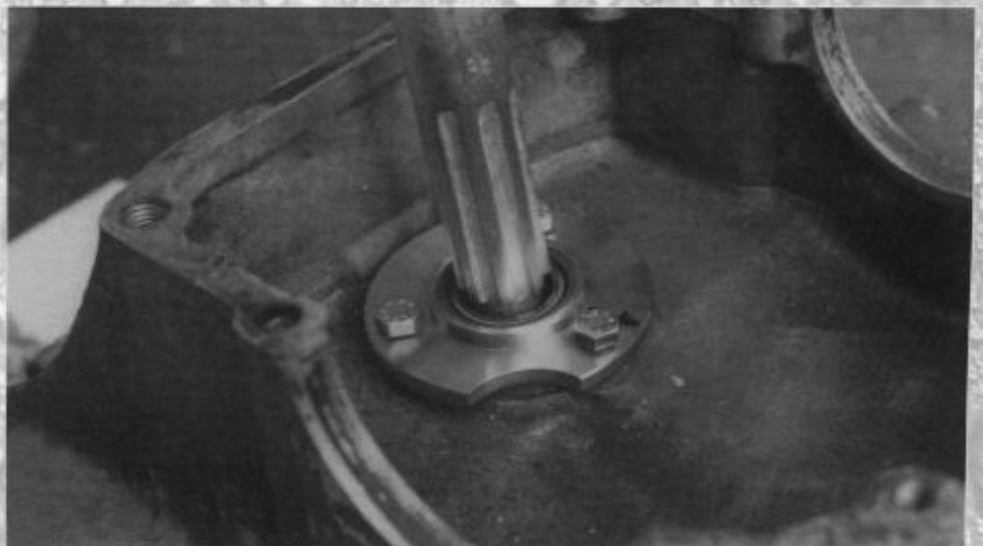
Unten: Beim Zusammensetzen von Getriebe und Glocke ist Vorsicht geboten. Der empfindliche Simmerring könnte beschädigt werden.

Beim Einführen der Hauptwelle in das Drehteil mit Simmerring ist vorsichtig vorzugehen, am besten man macht diese Arbeit zu zweit. Beim Durchführen kann es passieren, dass der Simmerring sich nach innen wegrollt, und dann isses hin.
