Es war einmal...

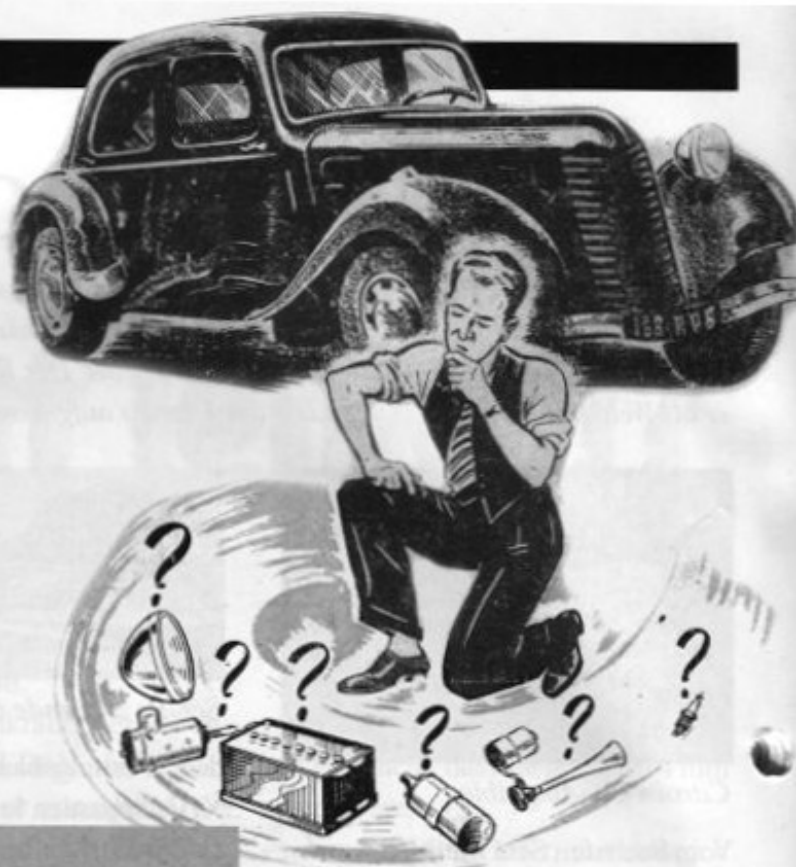
Der meiste Strom geht an den Unterbrechungen der Kabel verloren. Ob Lüsterklemme, Kabelschuh oder verdrehte Adern,

hier gehen immer ein paar Volt flöten. Deshalb bei einem Defekt grundsätzlich immer das gesamte Kabelstück erneuern.

chen Metern Isolierband das Kabelgemurkse unseres Spezialisten zu Tage. In Ermangelung von KFZ-Kabel mit dem richtigen Querschnitt (2,5 mm²) mußte hier ein Stück zweiadriger Klingeldraht (0,75 mm²) herhalten. Der war allerdings auf 1 Meter Länge zweimal geflickt. Natürlich wäre es Verschwendung gewesen, gebrauchte Kabelschuhe einfach wegzuschmeißen. Man kann die verbliebenen 1 cm Kabel ja noch mit einem anderen Draht verlöten. Mit der Löt Kunst unseres „Restaurierers“ ist es allerdings auch nicht weit her. Da keine Quetschzange vorhanden war, wurden die Quetschfahnen der Kabelösen einfach mit Zange und Hammer gefaltet und dann mit einem hübschen fetten Löt punkt verziert.

Nach einem Nachmittag Arbeit fließen nun wieder 6 Volt bis zu den Rückleuchten.
