TIPPS UND TRICKS

Technische Aufarbeitung eines 11 CV

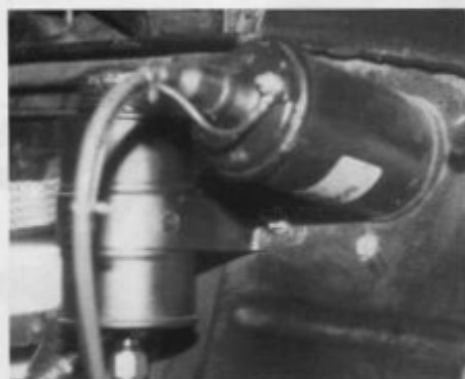
Panzerzündspule von BOSCH

Die Elektrik musste komplett neu verdrahtet werden. Es wurde außerdem eine Panzer-Zündspule von Bosch zur Diebstahlssicherung eingebaut. Der Wagen hatte bis zu diesem Zeitpunkt auch keine Sicherungen in den Leitungssträngen. Der Sicherungskasten befindet sich jetzt im Innenraum, an der Motorraum-Trennwand. Auch eine Warnblink-Einrichtung wurde installiert. Das vorhandene Bimetall-Blinkgerät durch ein

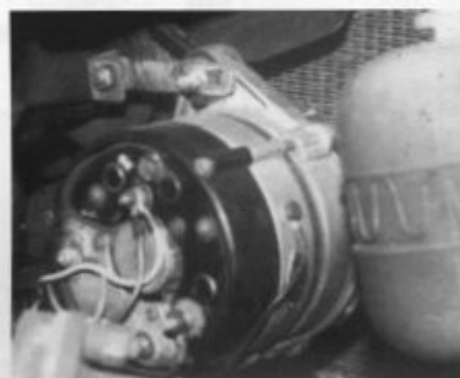
BOSCH-Drehstrom-Lichtmaschine

Blinkrelais mit Schalter ersetzt. Nach 2-jährigem Betrieb ersetzte ich noch die Gleichstrom-Lichtmaschine gegen eine 6V-Drehstrom-Lichtmaschine von Bosch. Die liefert nun genügend Power für Regenfahrten mit Licht und Scheibenwischer. Die Scheinwerfer bekamen neue Spiegel und damit auch neue Fassungen, für mehr Licht und weniger Übergangswiderstände. Neue Rücklichter, Blinker und Nummernschildbeleuchtungen wurden installiert. Eine zusätzliche Masseleitung vom Scheinwerfer zum Fahrgestell ist notwendig und gibt einwandfreie Bedingungen für die Beleuchtung. Die Querschnitte der Hauptleitungen müssen bei 6V-

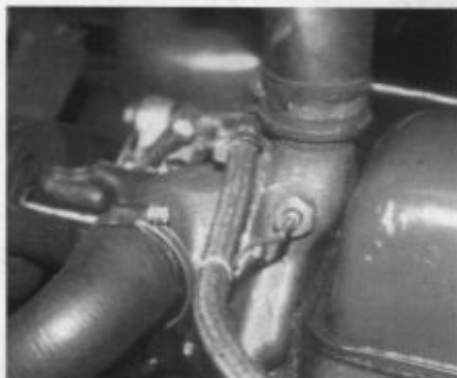
Kühlwasser-Thermometeranschluss an der Wasserpumpe

Hier wurde ein Gewinde in das Gehäuse gebohrt und eine geschlossene Buchse zur Aufnahme des Fühlers eingeschraubt. Bei der Wasserpumpe wurde noch das äußere Kugellager gegen ein vollgekapseltes

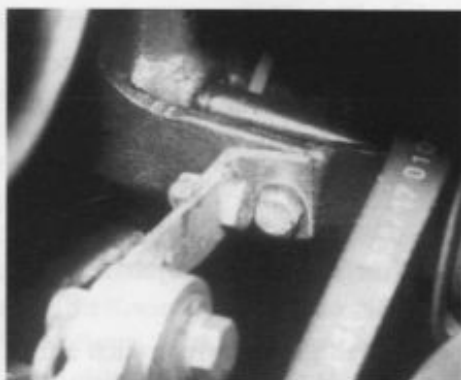
Spannbügel der Drehstrom-Lichtmaschine

Lager gleicher Größe ausgetauscht und versieht dort ohne weitere Schmierung seit Jahren seinen Dienst. Das Schmiernippelgewinde dient heute der Drehstrom-Lichtmaschine als Befestigungspunkt. Bei der Gelegenheit erhielt die Wasserpumpe noch zwei Anschlüsse für eine Wasserheizung von Bosch.

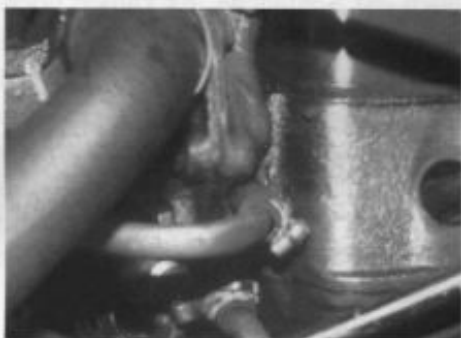
Heizungsanschlüsse für die „BOSCH-Kugel“

Es ist die Boschkugel, in den Fünfigern als Nachrüstteil verkauft und

heute noch auf Teilmärkten zu haben. Als Absperrhahn gab es einen Schlauchhahn vom Mini. Die Heizkugel erhielt ihren Platz auf der Kappe des hinteren Motorlagers. Nicht sehr schön, da die Kontrolle des Gummilagers erschwert wird.
