Radkappenzentrierung beim Elfer

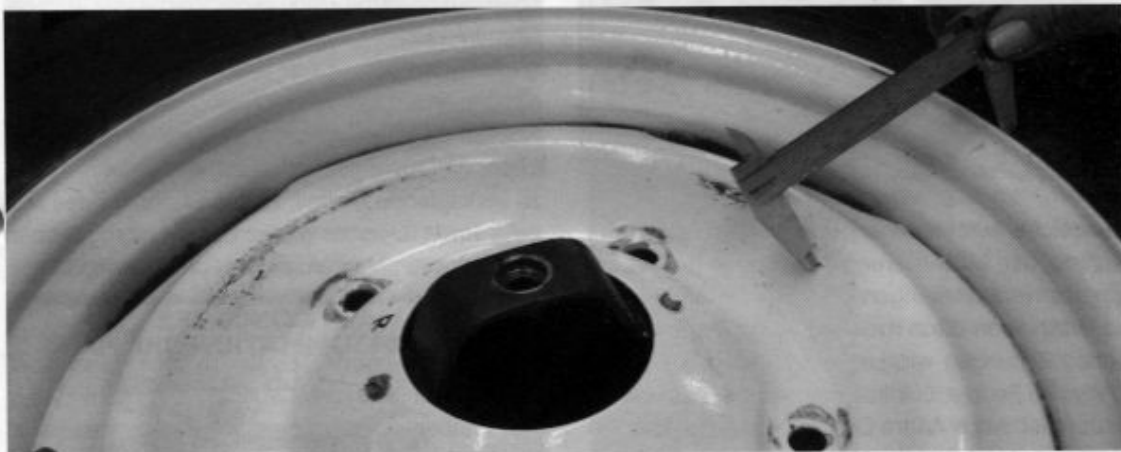
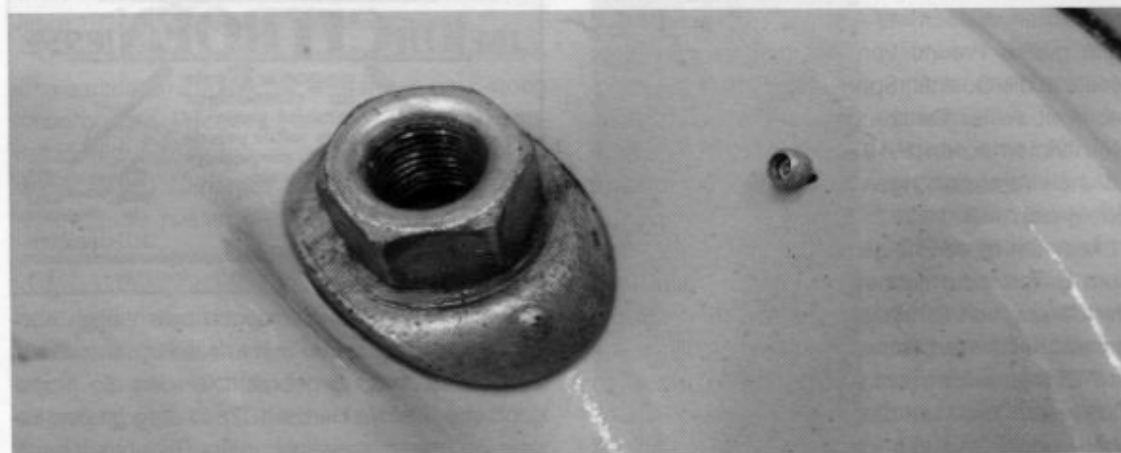
So habe ich bei meinen Felgen an drei Stellen eine 3-mm-Bohrung angebracht und dann von der Innenseite in diese Bohrung eine kurze Blindniet eingesetzt. Diese kleinen „Warzen“ außen auf der Felge geben nun dem großen Ring auf der Felgenwölbung einen garantiert zentrischen Halt, so daß jegliches Eiern Vergangenheit ist. Die richtige Lage der Bohrung wird mit der Schieblehre bestimmt, vom Felgenhorn aus 97 mm nach innen gemessen, siehe Bild. Natürlich sollte das Felgen-

horn an der Meßstelle nicht gerade eine Macke haben....
